## **Impactos ambientais em trilhas: agricultura X Ecoturismo - um estudo de caso na Trilha do Quilombo (PEPB—RJ)**

### ***Environmental Impacts on trails: agriculture X ecotourism - the case of "Trilha do Quilombo" (PEPB) - Rio de Janeiro - Brazil***

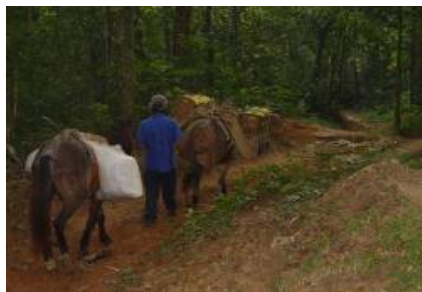
Figura 2: Produtor agrícola transportando banana ao longo da Trilha do Quilombo (PEPB).

Atualmente, ainda é possível observar a existência de pequenos sitiantes com sua produção (agricultura de subsistência ou áreas de pastagem de gado e cavalo) nas encostas do maciço da Pedra Branca (Figura 2), fazendo uso intensivo das trilhas e caminhos, transitando nelas com burros e cavalos de tração.

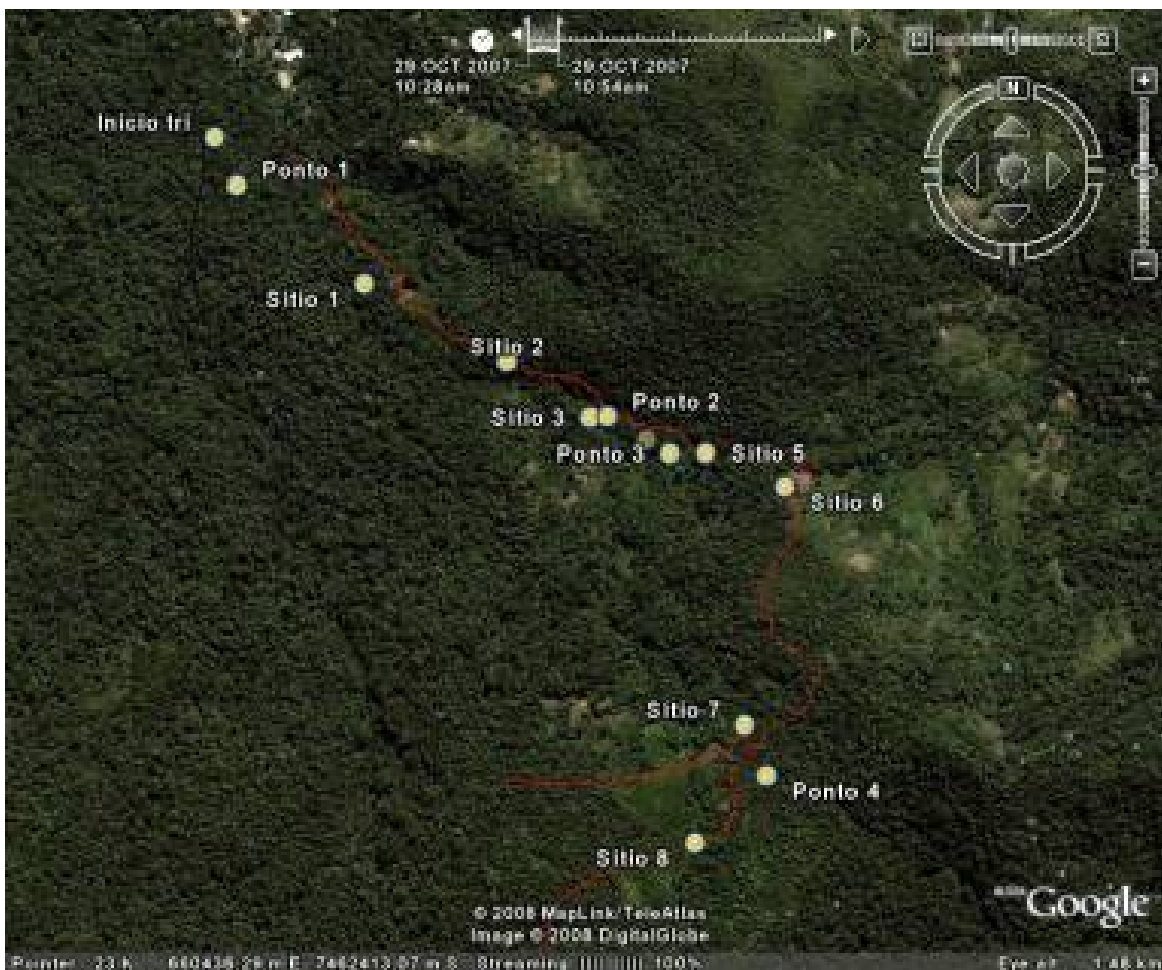
Figura 3: Localização dos sítios e pontos (parcelas) avaliados na trilha do Quilombo (PEPB).  
Fonte: Google Earth, pontos coletados com GPS em 29 de outubro de 2007 e importados através do software GPS Track Maker. Elaborado por: Beatriz Triane (jan., 2008).

A trilha do Quilombo está inserida na vertente leste do maciço da Pedra Branca (Figura 3), próximo à sede do Parque (Figura 4), no final da Estrada do Pau da Fome – Taquara e as comunidades Pau da Fome e Chácara do Céu. Atravessa a bacia hidrográfica do rio Grande, a maior do PEPB, com quase 14 km<sup>2</sup> de área.

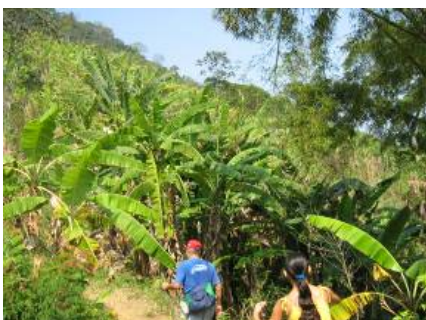
**Figura 7**

Figura 7: Grande presença de cultivo de banana ao longo da trilha do Quilombo;

Na trilha, além do patrimônio histórico-cultural presente pelas ruínas e vestígios dos quilombos, em contraste com áreas de florestas (floresta ombrófila densa, mata de encosta e de altitude) encontram-se pontos que apresentam a inserção de cultivos agrícolas de subsistência e/ou de consumo local, em competitividade à recuperação da vegetação. Assim, pontos dispersos, de vegetação degradada com substancial propagação invasora, ficam evidenciados nas transições com os campos e pastagens. Sendo assim, pode-se caracterizar o uso do solo nesta parte do Parque com áreas de cultivo (principalmente banana), de capim/campo (fruto de pastagens e queimadas) e macega, entremeados à floresta (fotos 6, 7 e 8).

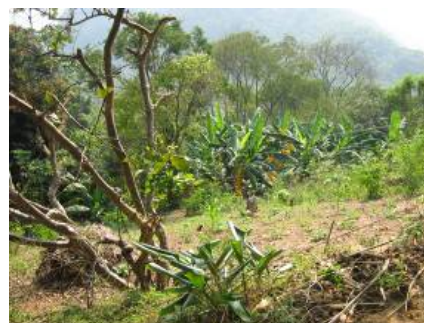
**Figura 8**

Figura 8: presença de áreas sem vegetação (campo e capim) em um trecho da trilha do Quilombo;

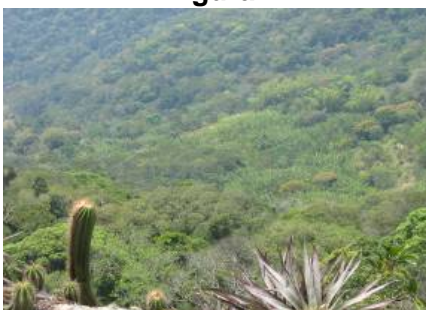
**Figura 9**

Figura 9: Bananaís entremeados à vegetação, vista do Pico da Pedra do Quilombo. Fotos: Beatriz Triane, 2007.

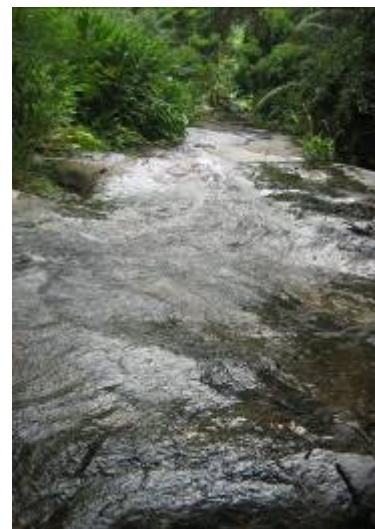
Figura 11 (direita): atrativos geológicos (formação das rochas graníticas) da trilha do Quilombo que podem ser explorados para atividades de Ecoturismo e turismo geológico.

Com o passar dos anos, a trilha do Quilombo foi sendo utilizada para passeios ecológicos, principalmente sendo visitada por caminhantes, e desta forma, foi descoberto seu potencial para o turismo de natureza, com a presença de mirantes naturais com belas paisagens, rios e córregos, além de outros atrativos que podem ser aproveitados pelo turismo de aventura ou desportivo como escaladas ao pico da Pedra do Quilombo a 767 metros de altitude com vista privilegiada da baixada de Jacarepaguá, conforme as Figuras 10 e 11.

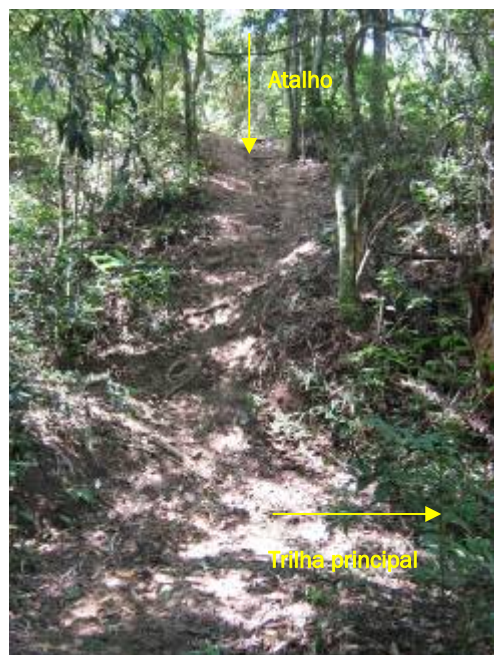
Figura 12 (esquerda): presença de atalho na trilha principal e Figura 13 (direita): rampa feita por praticantes de *down hill* na trilha do Quilombo. Fotos: Beatriz Triane, 2007.

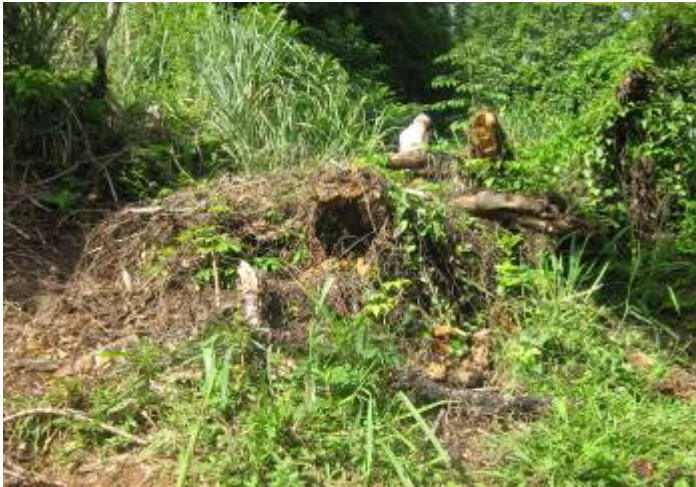
De acordo com entrevistas informais a moradores e a fiscalização (administração) do PEPB, as práticas de manejo se resumem, na maioria das vezes à limpeza dos caminhos. Foram poucas as vezes que melhorias, tais como: abertura e limpeza de canais de drenagem foram citadas. Em recente trabalho de campo realizado (28/01/2008), foi possível observar uma árvore caída na trilha, onde os próprios moradores abriram uma trilha alternativa para contornar esse “obstáculo” (Figuras 14 e 15).

Figura 14 (esquerda): Árvore caída na trilha do Quilombo.

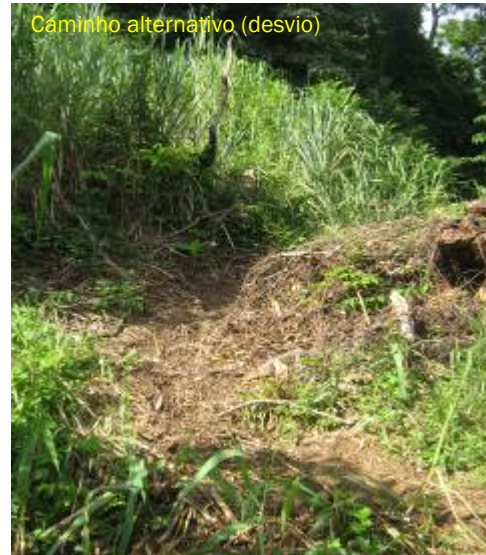
Figura 15 (direita): Caminho aberto como desvio no trecho com a árvore caída.

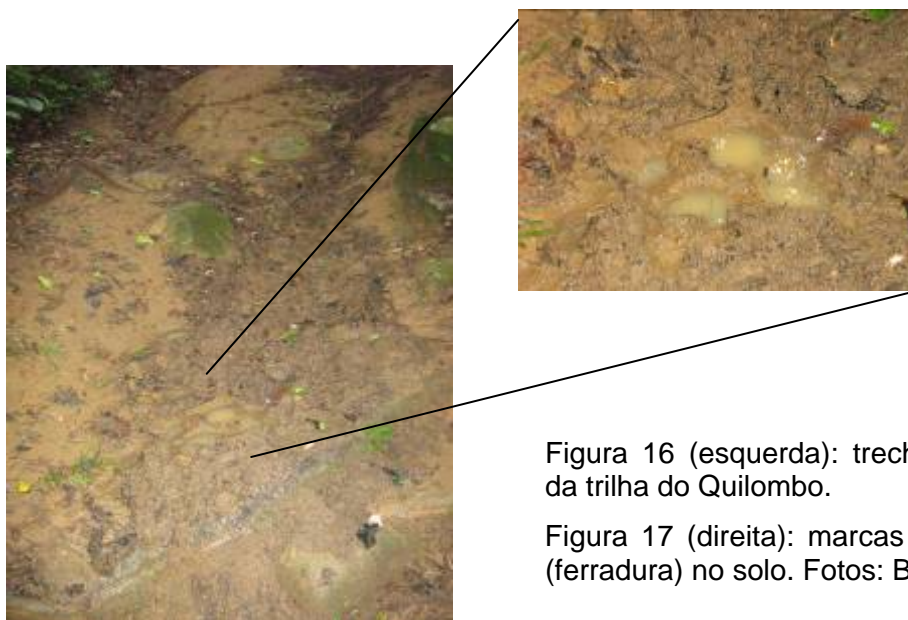
Nos trechos (entre os pontos amostrais de observação - ponto 1 ao ponto 3) da trilha do Quilombo após alguns dias de chuvas de verão (27/01/2008) foi possível perceber claramente no solo, influencias do pisoteio de animais (Figuras 16 e 17) e a concentração de água e materiais transportados (Figuras 18 e 19) que, associados ao tipo de solo argiloso e compactado, favorecem a formação de grandes áreas com lama, dificultando caminhar por esses trechos e a perda de solo na trilha.

Figura 16 (esquerda): trecho enlameado no leito da trilha do Quilombo.

Figura 17 (direita): marcas do pisoteio de cavalo (ferradura) no solo. Fotos: Beatriz Triane, 2008.

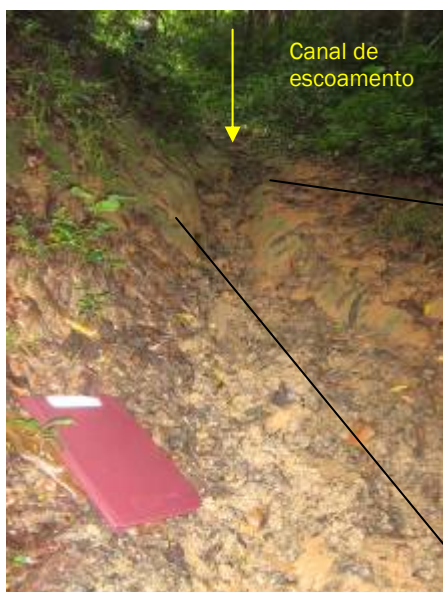
O principal problema observado na trilha do Quilombo consiste na formação do sulco provocado pelo escoamento superficial difuso e pelo efeito do *splash* (impacto da gota de chuva no solo) que acaba por criar no solo condições favoráveis para a erosão laminar e o aumento do processo erosivo. Intensificado pela declividade ou pela presença de solo argiloso, a erosão evolui para o ravinamento, tendo na concentração de água de enxurrada o seu ponto de início.

Figura 18 (esquerda): canal de escoamento superficial da água em um trecho da trilha do Quilombo.

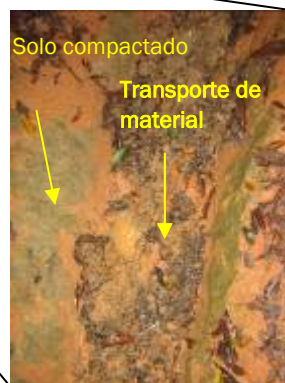
Figura 19 (direita): compactação do solo de um trecho da trilha do Quilombo, formação de canal de escoamento superficial e transporte de material (sedimentos e material orgânico) no leito da trilha.

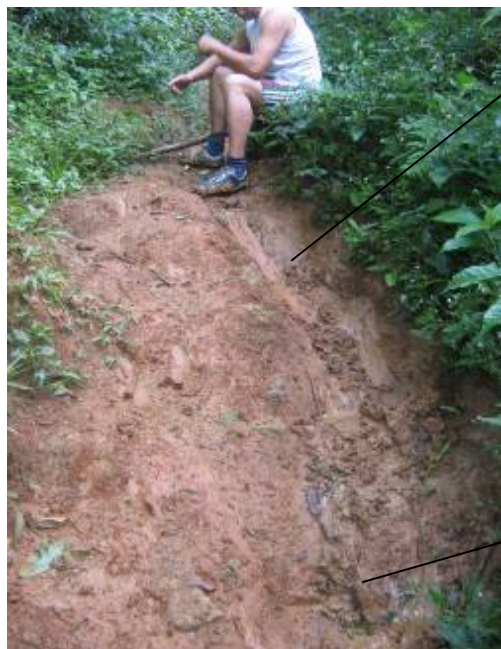
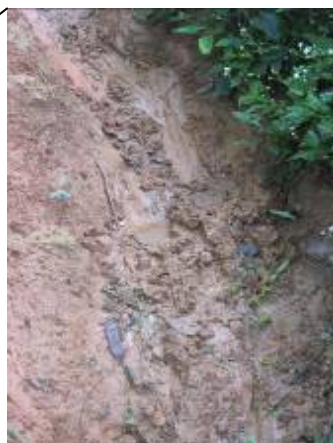
Figura 20 (esquerda): No ponto 3 de avaliação de amostras, a alta declividade gera maior transporte de material por escoamento superficial e perda de solo.  
Figura 21 (direita): A textura aparente de solo argiloso favorece a sua selagem e o aumento do poder erosivo (corrida de lama). Fotos: Beatriz Triane, 2008.

- Sistema de trilha eficiente, com a implantação de estruturas como escadas, canais de drenagem, barreiras de desvio d’água, passarelas e pontes;
- Programa de manutenção e monitoramento das intervenções realizadas nas trilhas;
- Sistema de sinalização eficiente, principalmente quanto a prevenção de erosão;
- Programa de monitoramento dos impactos (físicos e sociais);
- Capacitação de fiscais, grupos de voluntários, agricultores, entre outros atores sociais, através de mini-cursos, para uma conduta mais consciente sobre a intervenção e conservação de trilhas nas áreas naturais protegidas, baseados nos princípios de mínimo impacto.
